Die Mängel von Gino Mäders Unfallkurve

Bericht zeigt massive Normverstösse an der Stelle, wo der Velorennfahrer 2023 tödlich stürzte. Nur ein Teil davon wurde behoben. Warum?

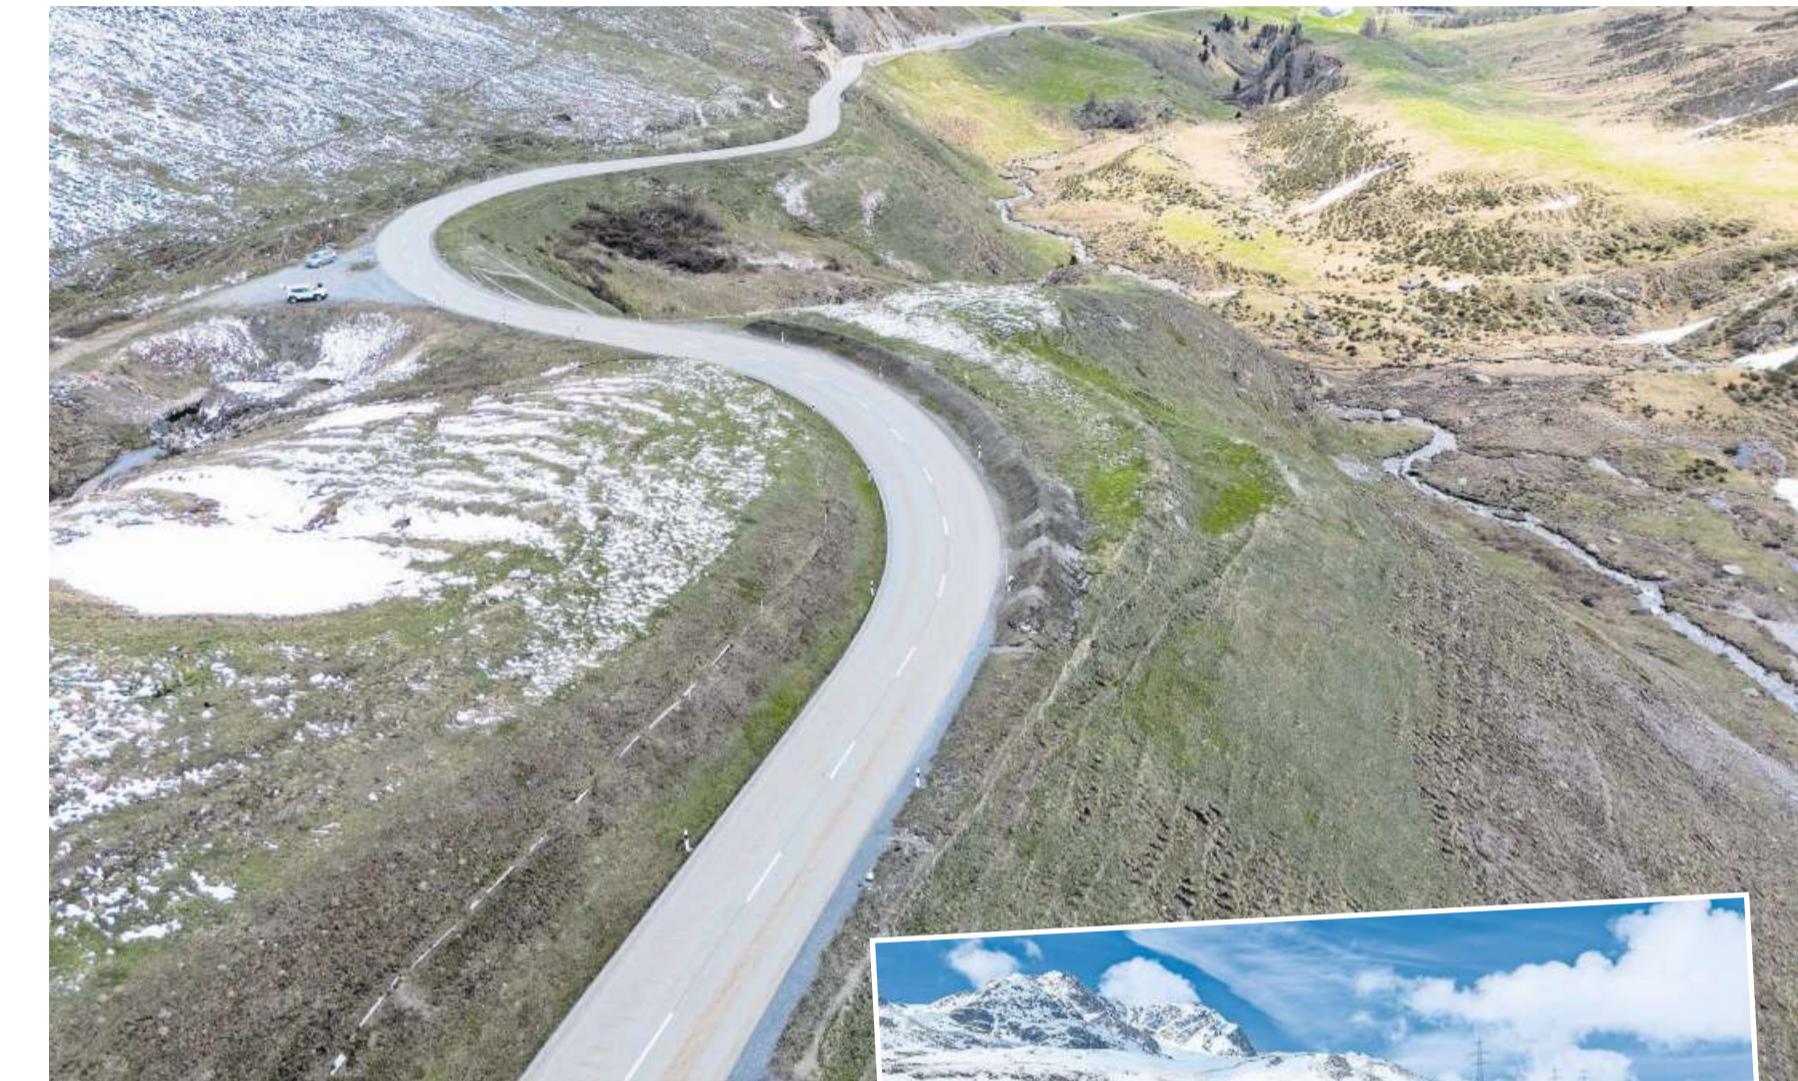
In dieser Linkskurve auf der Abfahrt vom Albula stürzte Gino Mäder am 15. Juni 2023 tödlich. Bilder: Giancarlo Cattaneo

Querneigung von 7 Prozent zur Kurveninnenseite neigen. Die Ingenieure stellten fest, dass sich der erste Teil der Kurve deutlich stärker als 7 Prozent, der zweite Teil aber an gewissen Stellen deutlich weniger als 7 Prozent neigt.

Die Kurve ist also zunächst steil, was in Kurven Fliehkräfte bündigt, flacht aber zum Ausgang der Kurve ab. In diesem zweiten Teil sind die Unfälle während der Tour de Suisse passiert. Sie spielten allerdings bei der Untersuchung keine Rolle.

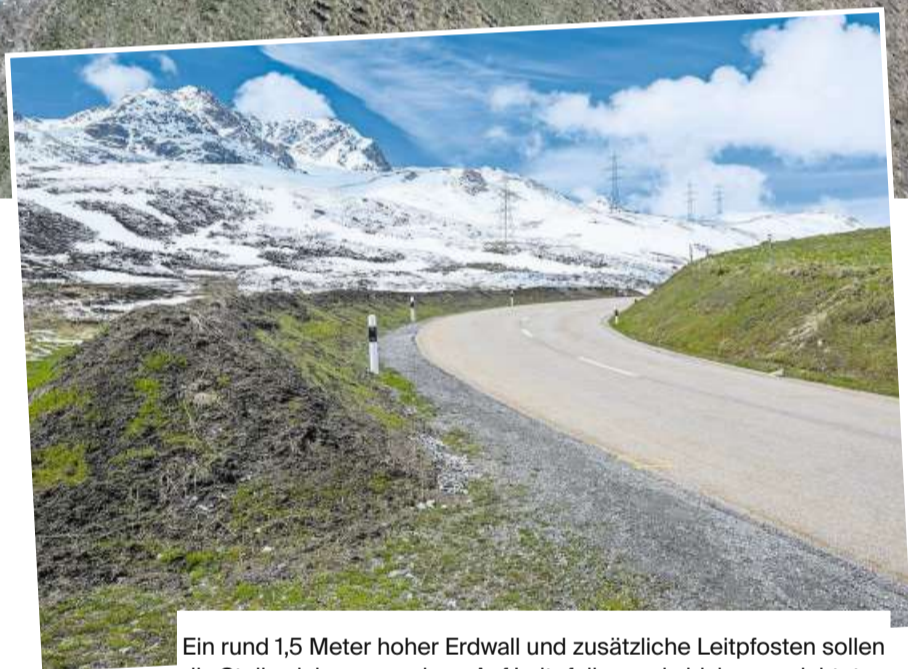
Ein rund 1,5 Meter hoher Erdwall und zusätzliche Leitpfoste sollen die Stelle sicherer machen. Auf Leitpfoste wurde bisher verzichtet.

Zusätzliche schwarz-weiße Leitpfosten mit Reflektoren säumen den Strassenrand. Und ein rund 1,5 Meter hoher und 70 Meter langer Damm aus Erde verläuft entlang der Talseite der Linkskurve. Er endet kurz vor der Stelle, an der Mäder in die Tiefe stürzte. Die Bauarbeiten wurden im September des vergangenen Jahres abgeschlossen.

Der Erddamm soll die Weitsicht auf den weiter unten einsehbaren Strassenverlauf brechen und die Aufmerksamkeit von Verkehrsteilnehmern auf die kommende Kurve lenken. Die Leitpfosten sollen den ganzen Verlauf der Kurve kennzeichnen. So steht es im Sanierungsprotokoll des Tiefbauamts Graubünden.

Umgesetzt von den Empfehlungen der Ingenieure haben die Bündner Behörden lediglich das Anbringen von zusätzlichen und dichter platzierten Leitpfosten. Die Installation von drei Leitpfosten wird als zusätzliche Massnahme zwar in Betracht gezogen, vorerst aber nicht umgesetzt. Zuerst soll das Unfallgeschehen beobachtet und die Wirkung der bisherigen Mass-
